1. Podstawa opracowania

3. Stan istniejący.

4. Stan techniczny kościoła.

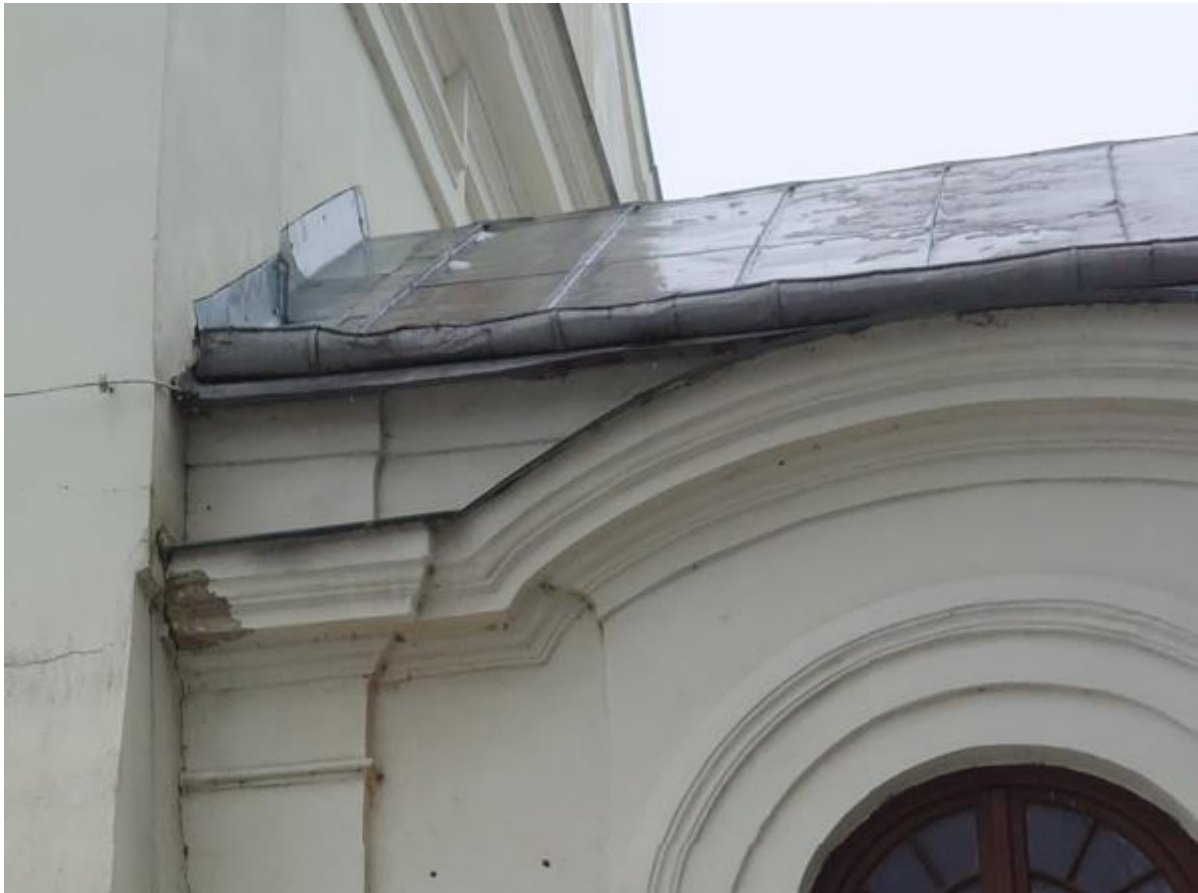
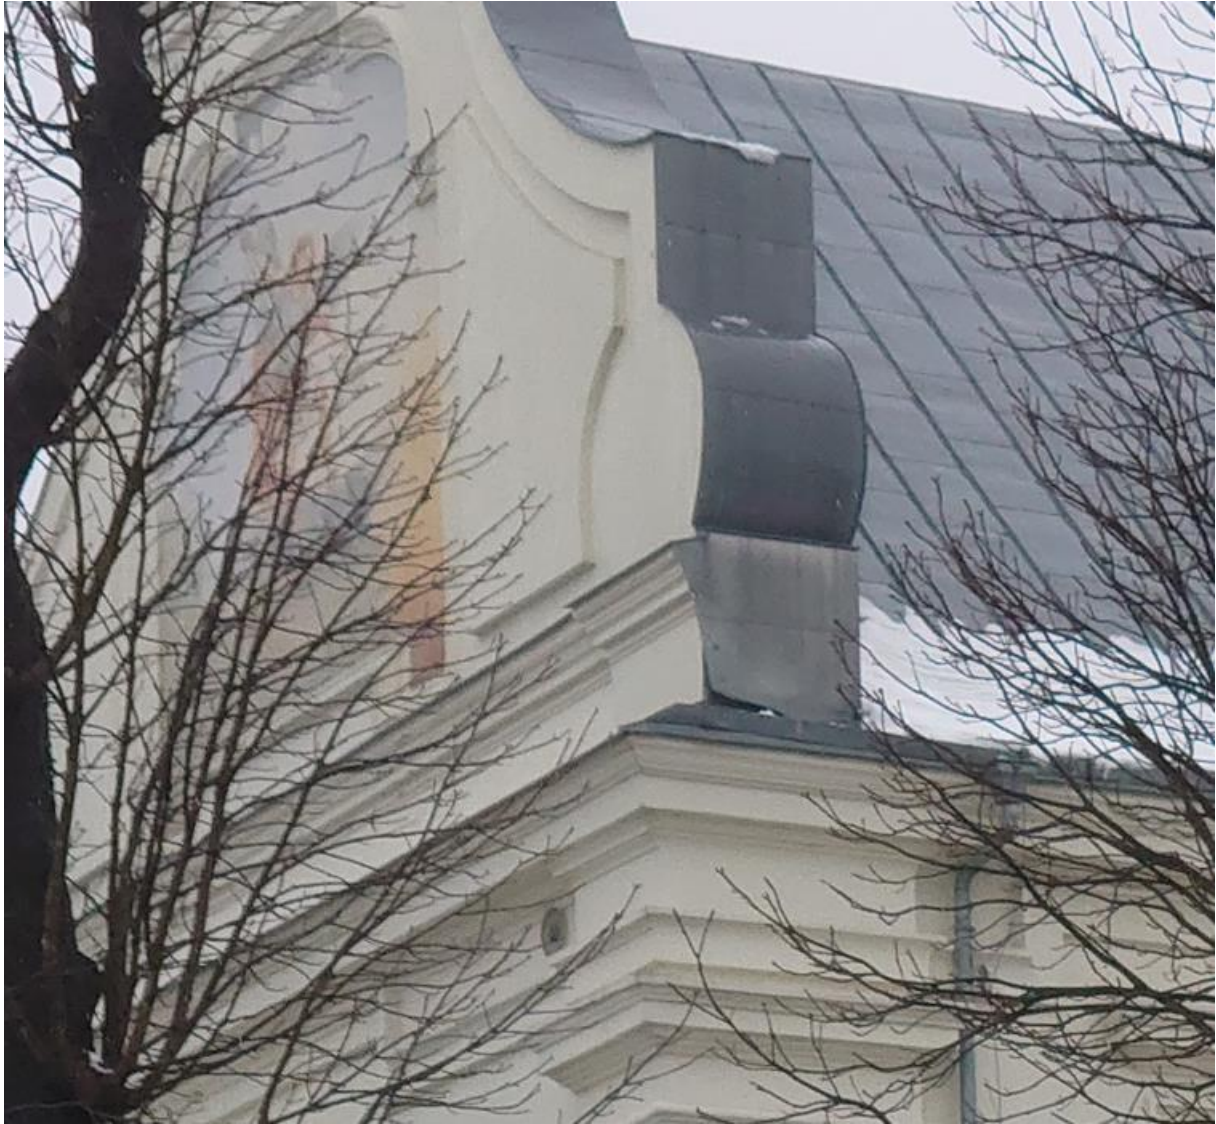
- Widoczne jest zawilgocenie strefy cokołowej budynku kościoła oraz liczne glony w rejonie detali architektonicznych;
- Widoczne jest uszkodzenie tynku i malatur w strefie cokołowej budynku oraz źle wyprofilowane zakończenie cokołu – brak spadku w kierunku zewnętrznym powoduje zastój wody i destrukcję tynku i malatur;
- Widoczne są uszkodzenia pokrycia dachu w postaci rdzy i drobnym nieszczelności, a także deformacje rynien;

Rdzewiejące pokrycie dachu należy oczyścić, odpylić i zabezpieczyć farbą antykorozyjną. Nieszczelności należy zabezpieczyć obróbkami blacharskimi.

Rynny wskazane na rysunkach Z1 – Z4 jako zdeformowane należy wymienić.

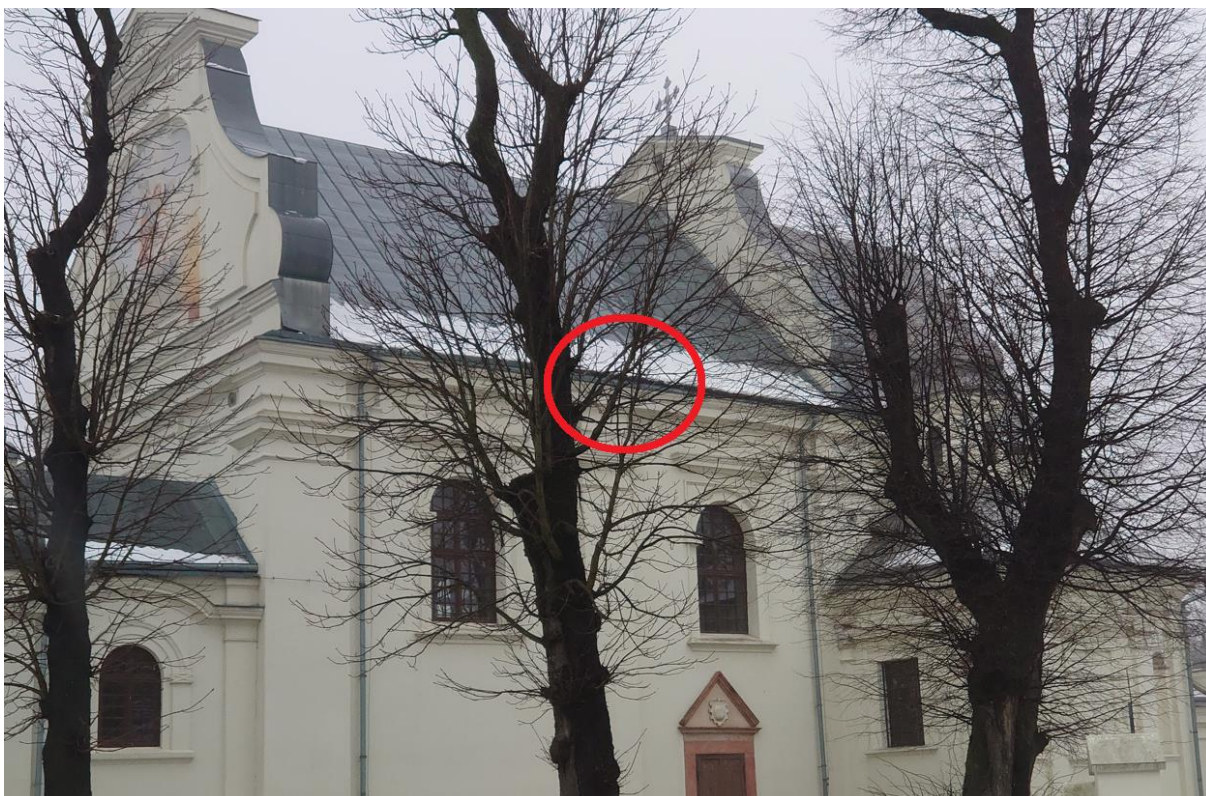
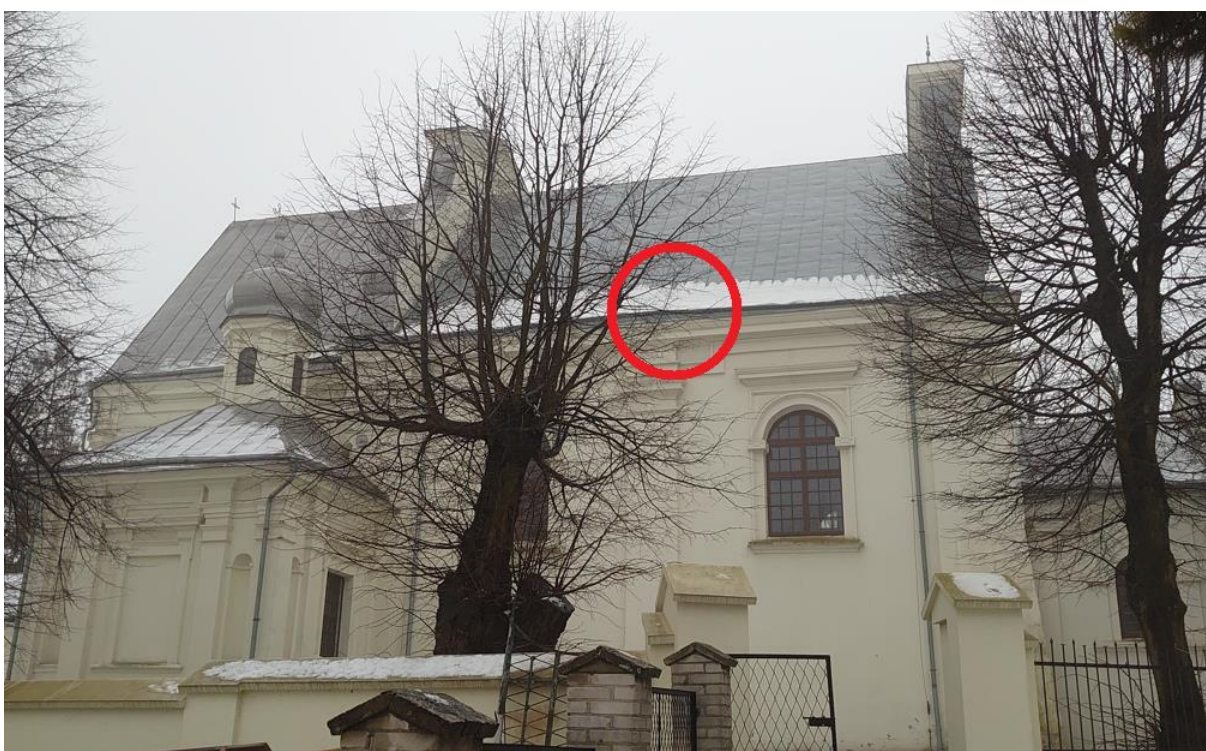
Na elewacji północnej i południowej należy przewidzieć dodatkowe podtrzymanie rynien w większym zagęszczeniu w środku rozpiętości pomiędzy rynnami w miejscach wskazanych kolorem czerwonym – z uwagi na duży napór śniegu w okresie zimowym i odkształceniach wywołanych tym naporem.

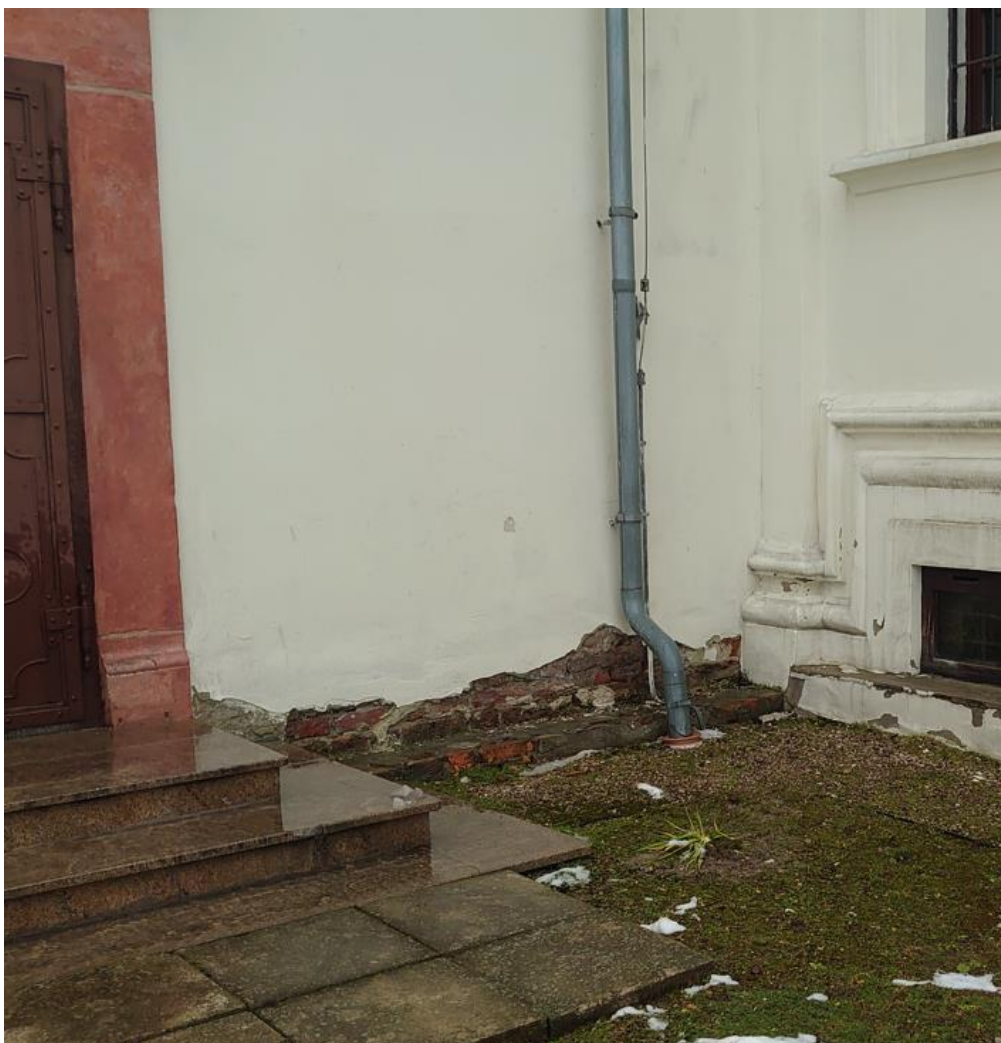
Ponadto od strony elewacji południowej należy sprawdzić szczelność połączenia rury spustowej z drenażem oraz przelot rury spustowej – obecna sytuacja strefy przycokołowej wskazuje na zapchanie rury spustowej lub brak szczelnego połączenia jej z drenażem.

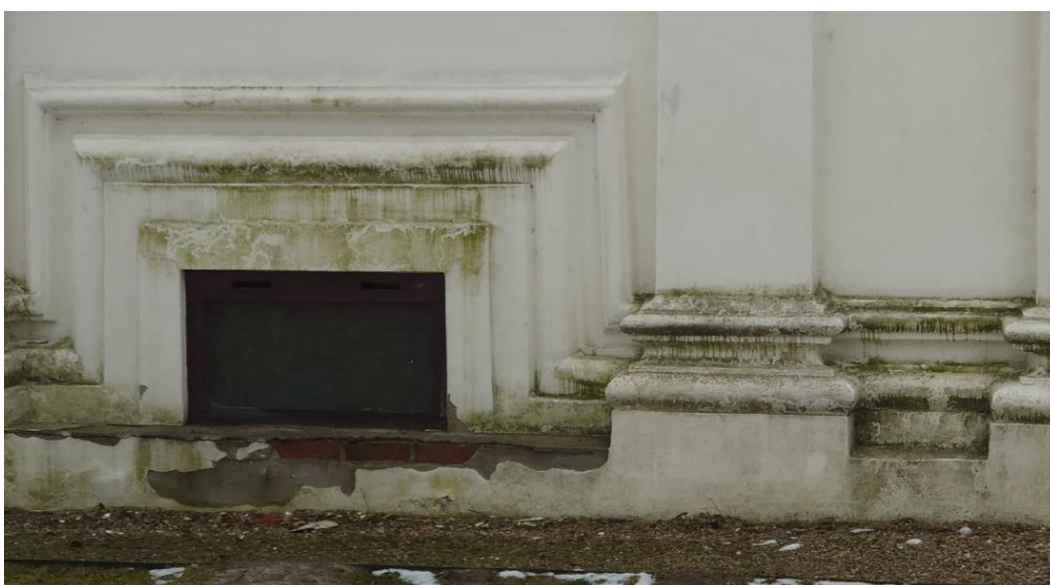
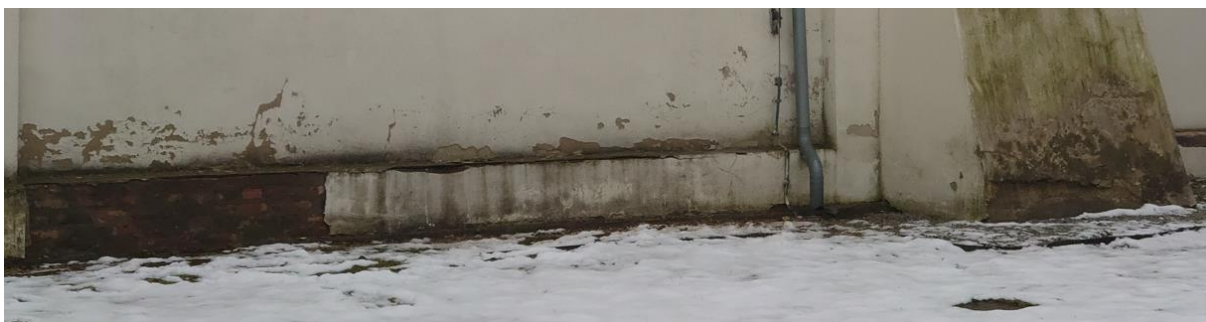
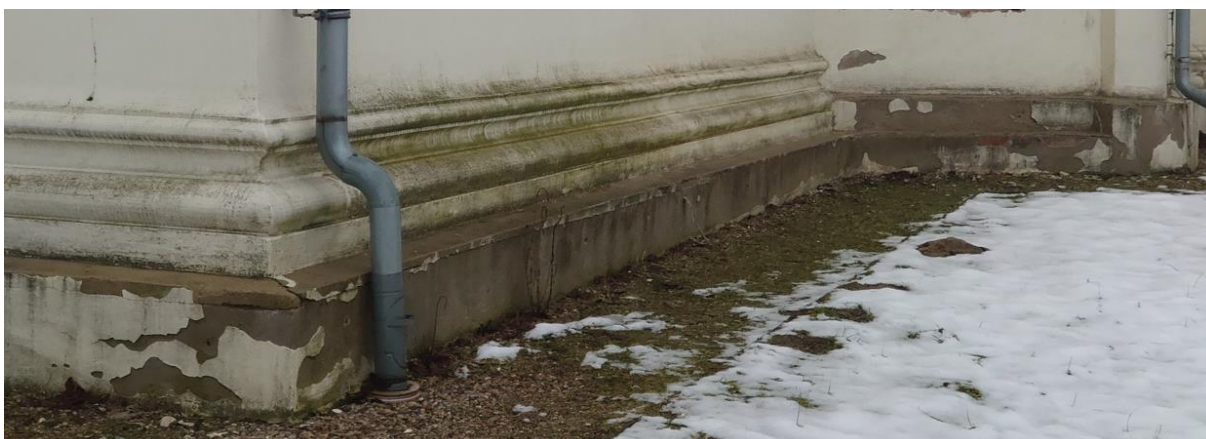
Należy naprawić i wyprofilować gzymsy cokołowe - poziome.

Wykonać tynk wapienno-piaskowy lub z gotowej mieszanki na bazie wapna trasowego. UWAGI!! Nie stosować tynków na bazie cementu. Po wykonaniu tynku powierzchni nie malować.

ścian z uszkodzonym tynkiem oczyścić z tynku, spoiny wyskrobać na głębokość 2 cm, mury oczyścić szczotkami stalowymi. Kurz i zanieczyszczenie usunąć sprężonym powietrzem. Następnie wykonać nową warstwę tynku. Wykonać nowe obróbki blacharskie z blachy stalowej ocynkowanej gr 0,55. Mocowanie obróbek blacharskich do muru wykonać bardzo starannie – wg rysunku szczegółowego. Obróbki cokołów powinny wystawać 5 cm poza krawędzie.

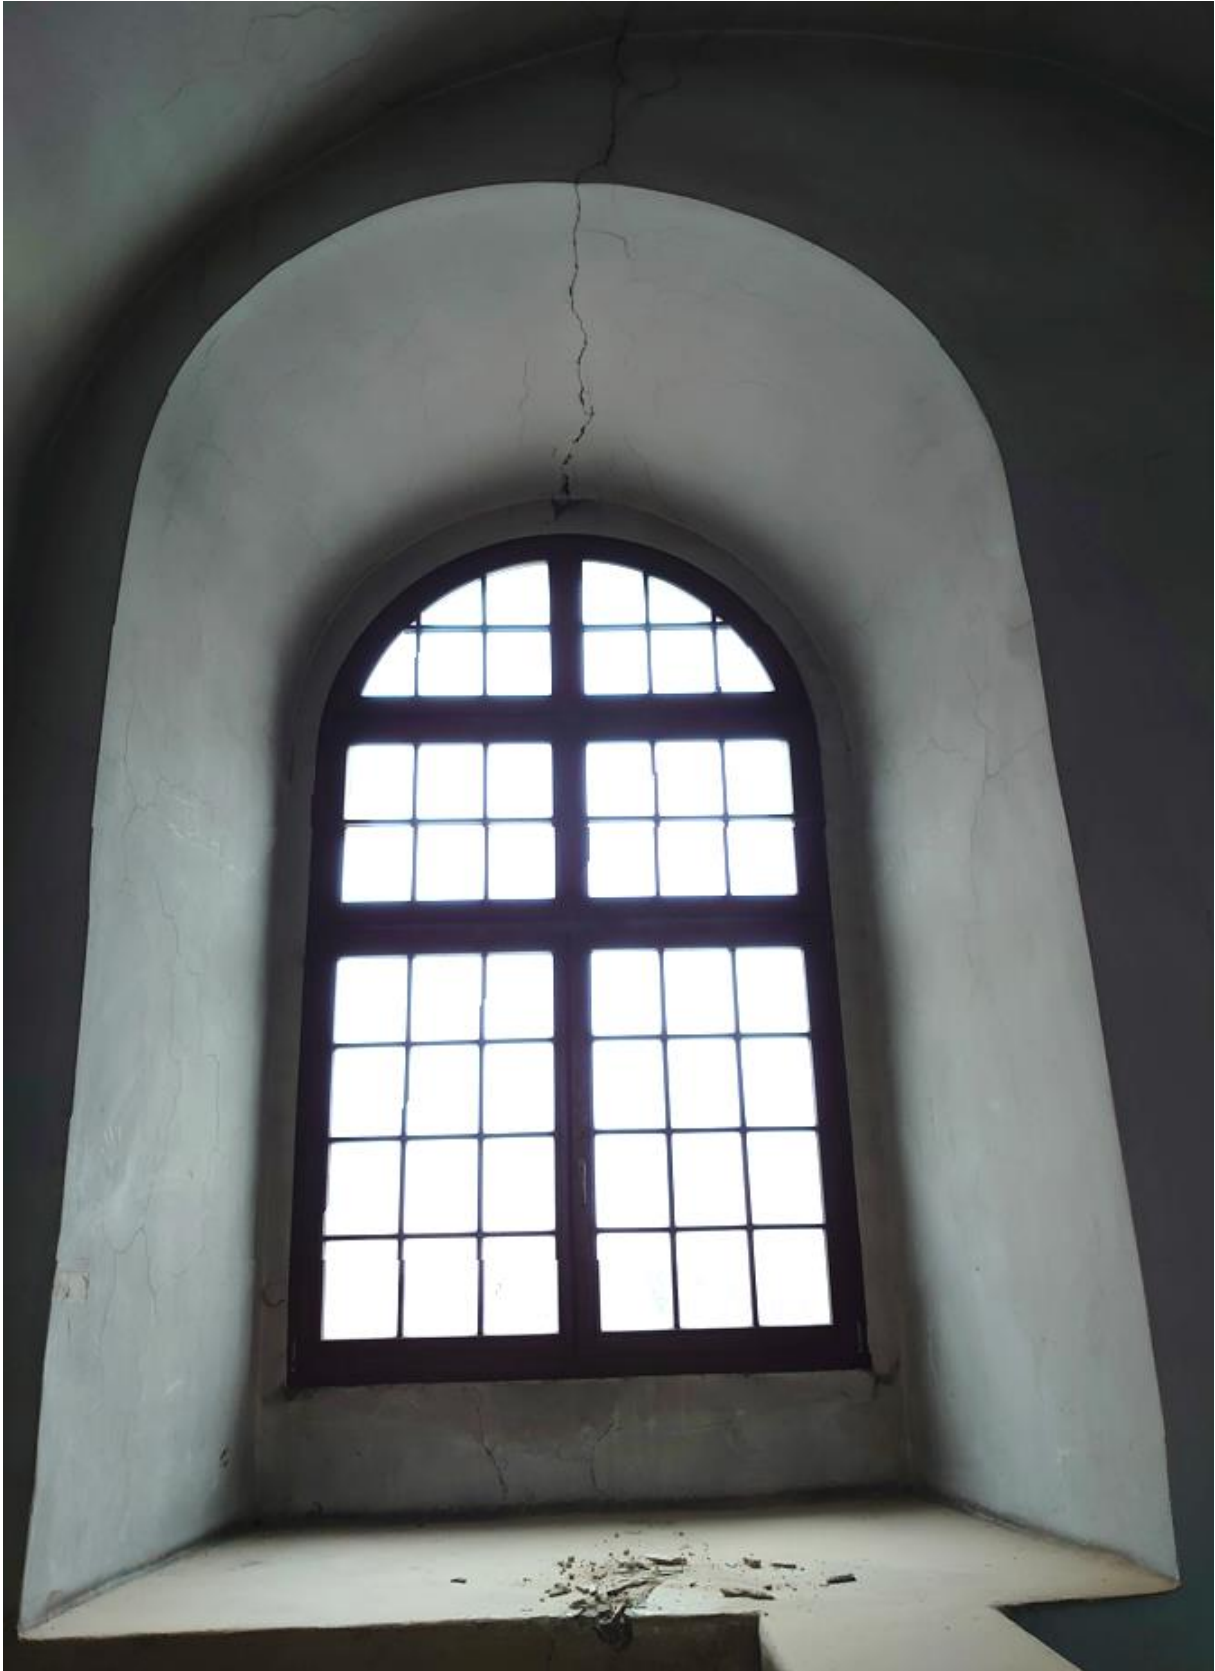
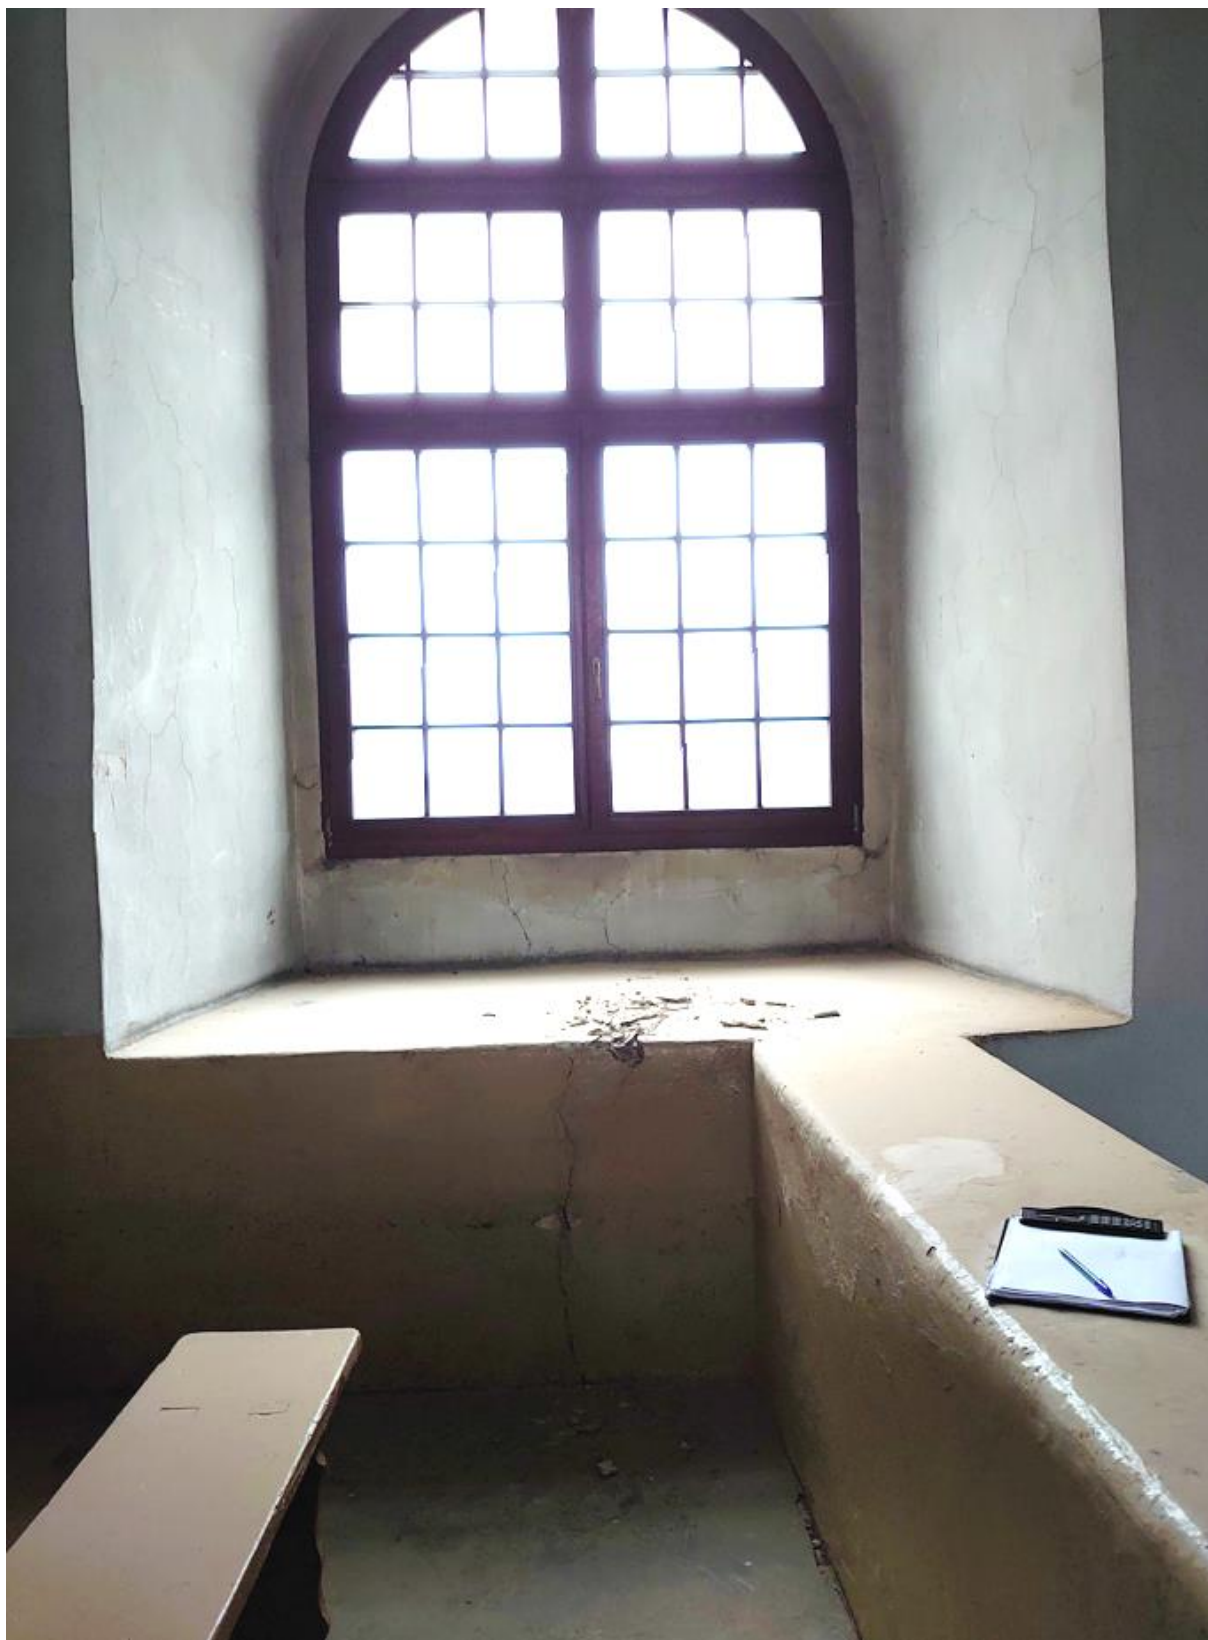
Wewnątrz kościoła znajdują się liczne rysy skurczowe tynków ścian i sklepień oraz zarysowania nadproży okiennych – łukowych. Największe pęknięcie widoczne jest przy otworze okiennych przy chórze gdzie pęknięcie nadproża łukowego kontynuowane jest na dolnej części muru.

Przed przystąpieniem do uzupełnień tynków ścian należy wzmocnić ściany w miejscach pęknięć wg systemu HELIFIX z jednej strony od wnętrza ścian - opis niżej.

Dotyczy to pęknięcia w rejonie otworu okiennego na chórze.

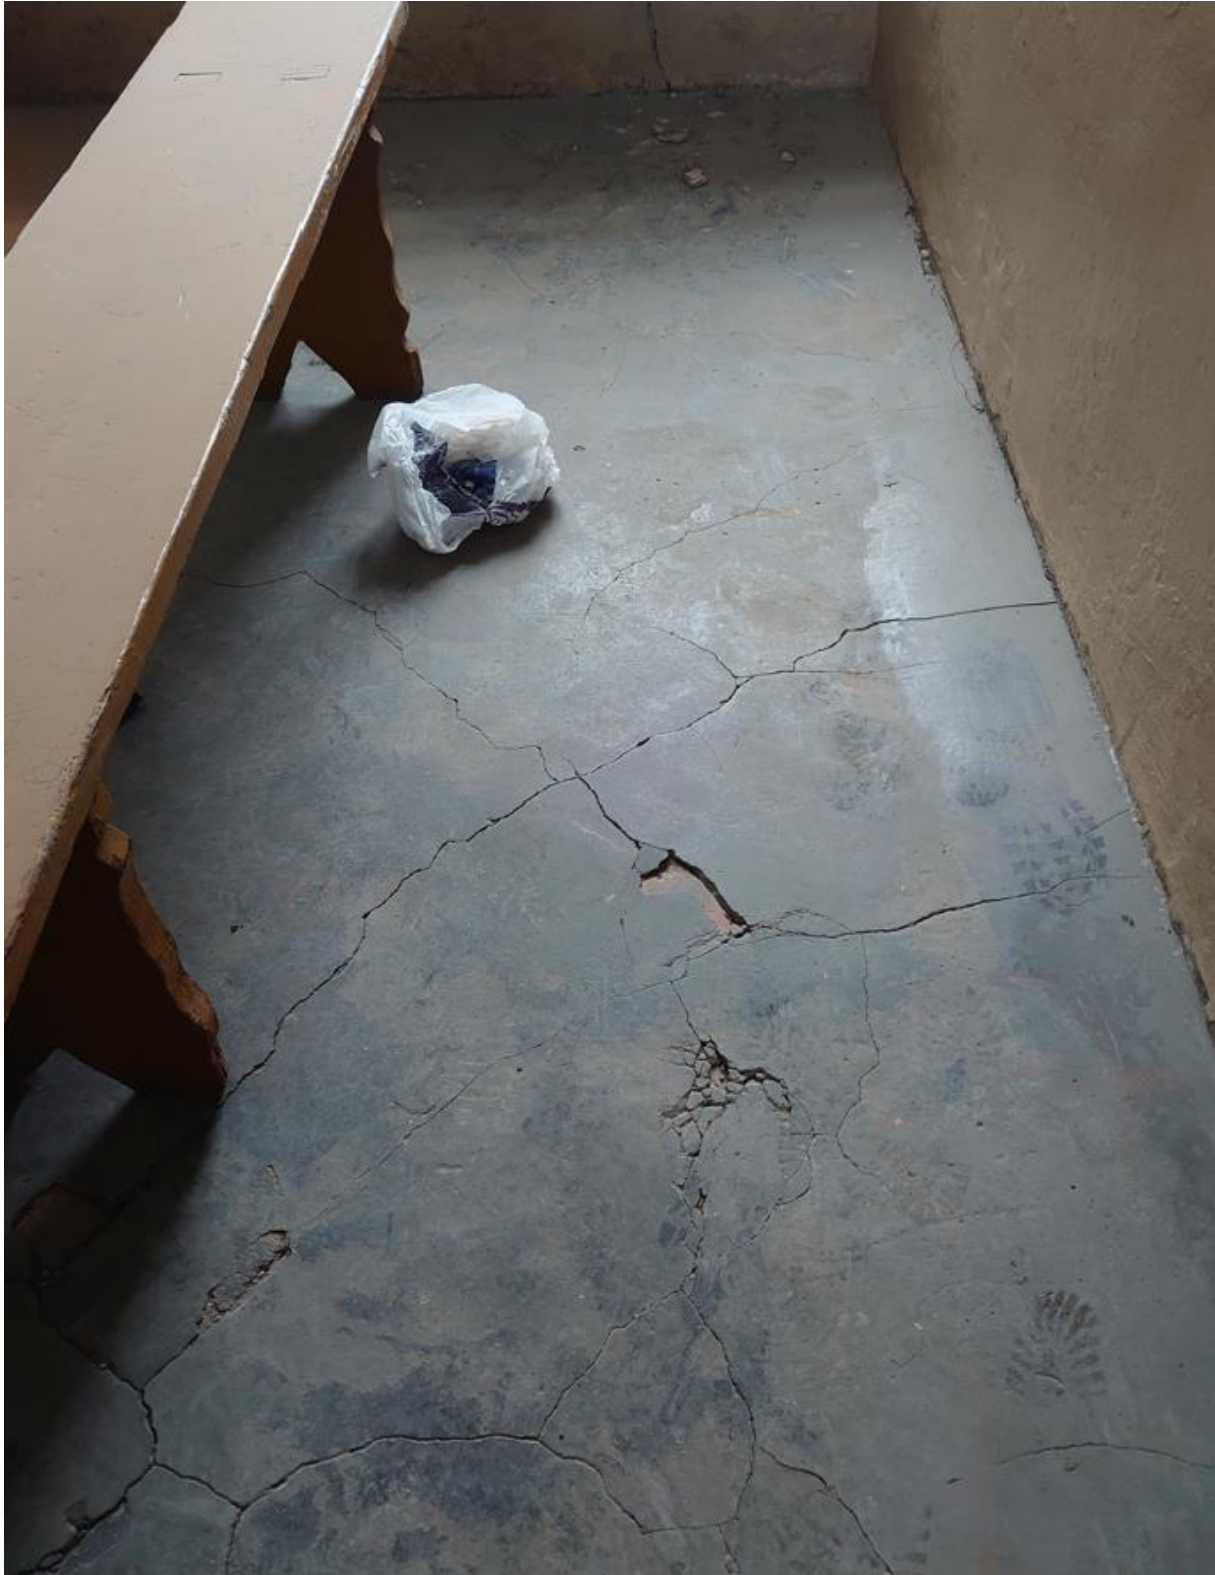
Istniejąca posadzka z cegły ceramicznej wygładzonej zaprawą uległa zniekształceniom i wymaga naprawy.

Prace rozpocząć od usunięcia luźnych fragmentów zaprawy i odpyleniu nawierzchni. Ubytki należy uzupełnić zaprawą. Po wyschnięciu zaprawy na posadzkę ułożyć listwy drewniane oraz podłogę drewnianą z desek.

Organy chóru usytuowane są na posadzce ceglanej – należy przewidzieć ich podniesienie lub zabezpieczenie w celu wykonania nowej podłogi drewnianej.
